リコール届出一覧表

リコール届出日：令和8年5月21日

# 改善箇所説明図

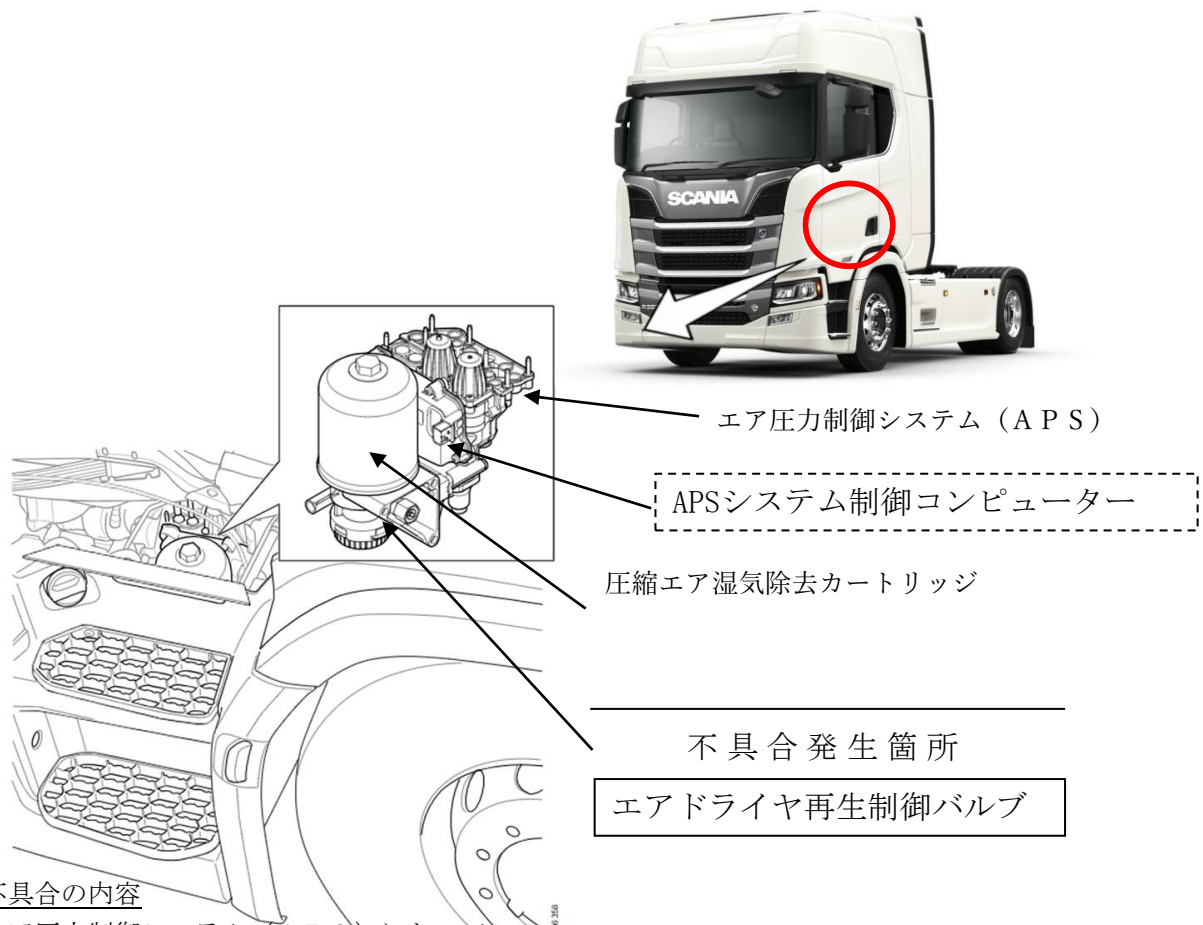
エア圧力制御システム (APS) において、

①エアドライヤ再生制御バルブのシールの材質が不適切なため、圧縮空気中の油分でシールが軟化してエア圧力の気密が保持できないことがある。

②制御プログラムが不適切なため、外気温度が低い時に圧縮空気中の水分が氷結し、バルブの密閉を妨げてエア圧力の気密が保持できないことがある。

そのため、エア漏れが発生して警告灯が点灯し、そのまま使用を続けるとエア圧力が下がって非常ブレーキがかかり走行不能となる。又は、エンジン始動時後にエア圧力が上がらずにパーキングブレーキが解除できず、走行不能となるおそれがある。

全車両、エアドライヤ再生制御バルブを対策品に交換するとともに、外気温度が低い時に圧縮空気中の水分の氷結を防止する対策プログラムに書き換える。また、エアドライヤ再生制御バルブを定期交換部品に設定し、メンテナンスノートに定期交換時期 (1年) の記載を追加したシールを貼付する。

は対策品に交換する部品を示す。

はプログラムを修正する箇所を示す。
