## リコール届出一覧表

リコール届出日：令和 8 年 7 月 30 日

| リコール届出番号 | 外-4210 | リコール開始日 | 準備整い次第開始 |
| 届出者の氏名又は名称 | スカニアジャパン株式会社<br>代表取締役 アラン・スーダン<br>問い合わせ先： 03-6735-3535<br>www.scania.com/jp | | |

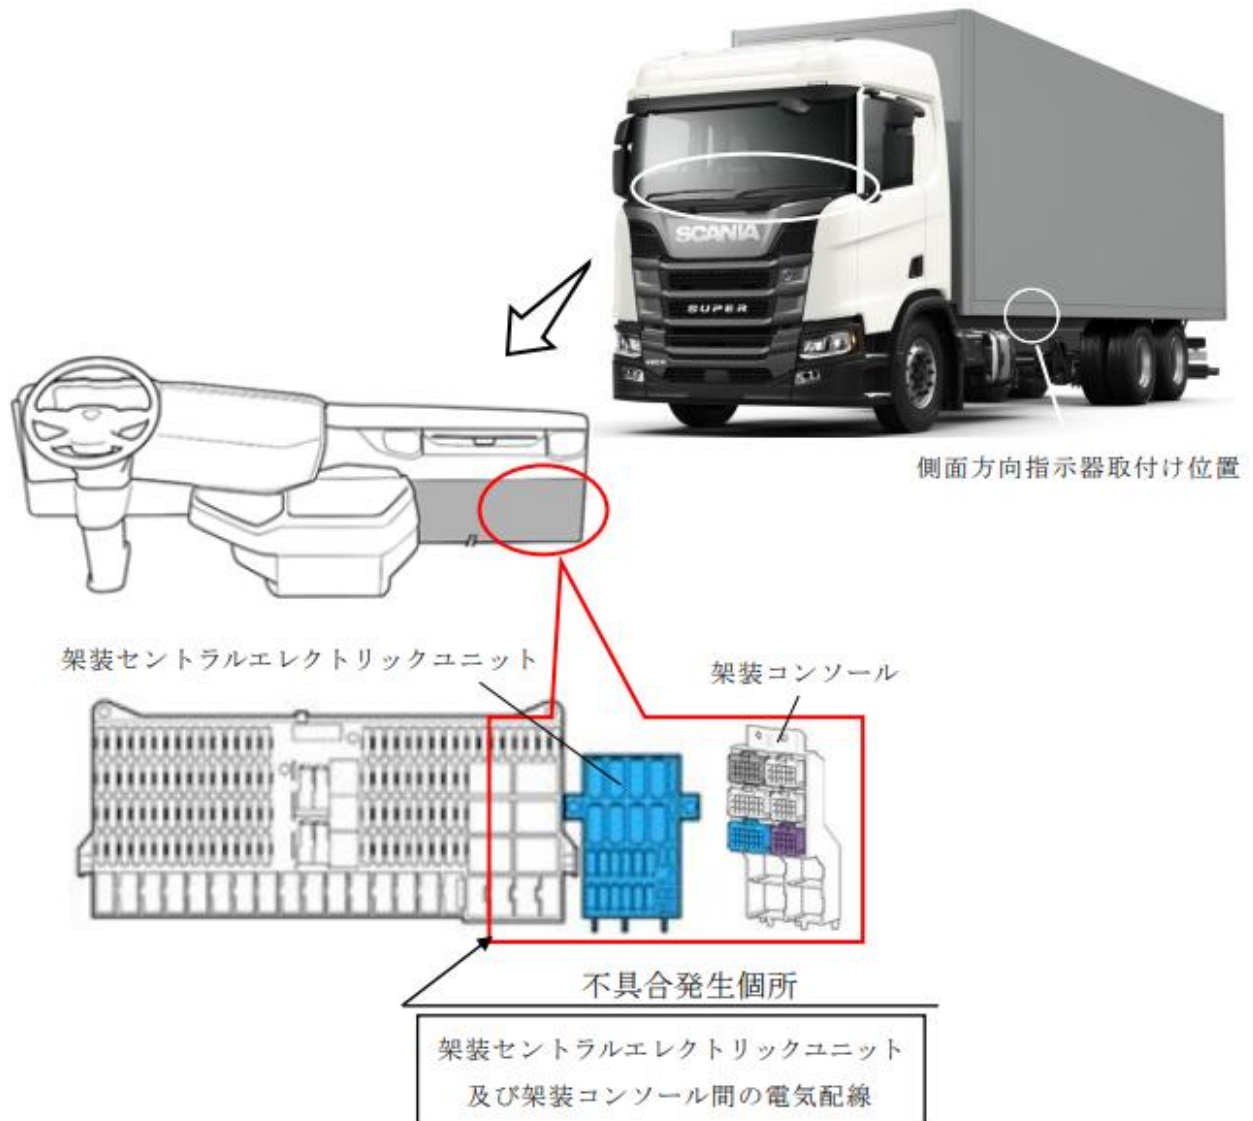
## 改善箇所説明図

側面方向指示器の電源回路において、架装作業時の配索指示が不適切なため、架装セントラルエレクトリックユニットを経由せず、架装コンソールから直接接続されている。そのため、車両前方または後方の方向指示器が不点灯となった際の運転者への警報機能が正常に作動せず、保安基準に適合しない。

全車両、側面方向指示器用の回路を架装セントラルエレクトリックユニットを経由する配索に修正する。

識別：型式プレート の 3 桁目部分に、白色ペイントを塗布する。
