リコール届出一覧表

リコール届出日:令和7年10月27日

リコール届出番号	外4087	リコール開始日 令	和7年10月27日		
届出者の氏名又は名称	スカニアジャパン株式会社 製作国:スウェーデン 代表取締役 アラン・スーダン 製作者名:スカニアCV AB 問い合わせ先: 03-6735-3535 www. scania. com/jp				
不具合の部位(部品名)	原動機(エンジン制御ユニット)				
基準不適合状態にあると 認める構造、装置又は性 能の状況及びその原因	エンジン制御ユニットにおいて、設計検討が不十分なため、走行距離が多くなると燃料高圧ポンプ内の油圧制御バルブが固着することがある。 そのため、燃料噴射量が不足し、エンジンの出力が不安定となり、クラッチ滑りが発生するほか、最悪の場合、エンジンが再始動できなくなるおそれがある。				
改善措置の内容	全車両、当該ユニットを対策プログラムに更新し、燃料高圧ポンプ内部の油圧 制御バルブの固着が発生しないよう、ブースト電流を増加させるプログラムに 変更を行う。				
不 具 合 件 数	0件	事故の有無	なし		
発見の動機	本国情報による。				
自動車使用者及び自動車 特定整備事業者に周知さ せるための措置	・使用者: ダイレクトメールおよび管理ディーラーより直接連絡する。・弊社インターネットホームページに掲載する。・自動車特定整備事業者等:日整連発行の機関誌に掲載する。

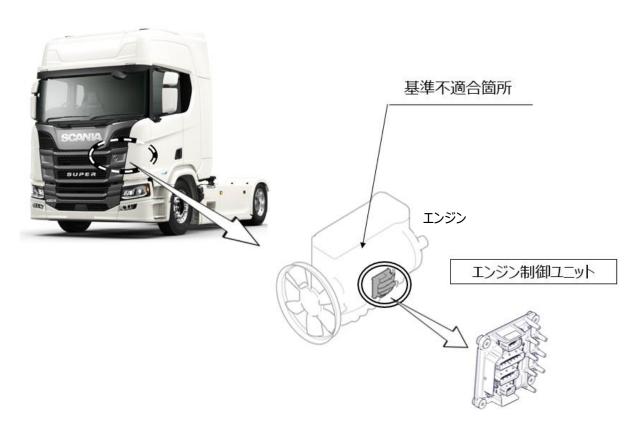
改善箇所説明図

エンジン制御ユニットにおいて、設計検討が不十分なため、走行距離が多くなると燃料高圧ポンプ内の 油圧制御バルブが固着することがある。

そのため、燃料噴射量が不足し、エンジンの出力が不安定となり、クラッチ滑りが発生するほか、最悪の場合、エンジンが再始動できなくなるおそれがある。

全車両、当該ユニットを対策プログラムに更新し、燃料高圧ポンプ内部の油圧制御バルブの固着が発生しないよう、ブースト電流を増加させるプログラムに変更を行う。

識別:助手席側ドアヒンジ部に、白色ペイントを塗布する。
