## リコール届出一覧表

リコール届出日：令和 8年 9月30日

| リコール届出番号 | 外-4240 | リコール開始日 | 準備整い次第開始 |
| 不具合の部位（部品名） | センターインフォメーションディスプレイ | | |

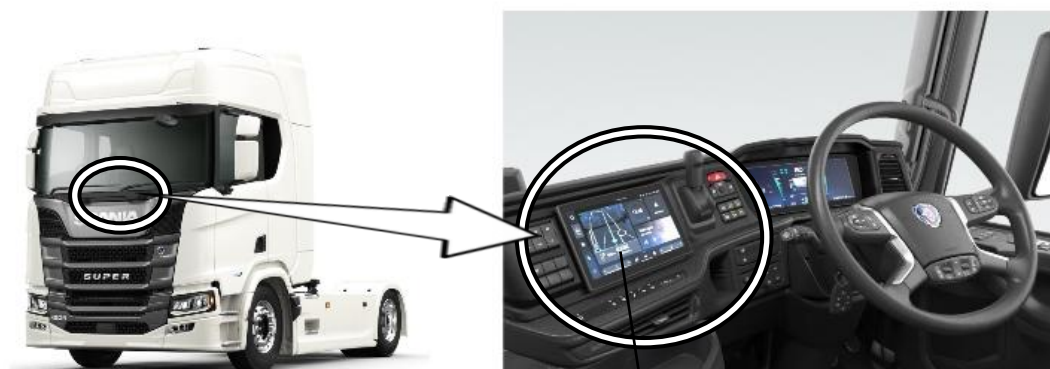
## 改善箇所説明図

不具合発生箇所

センターインフォメーションディスプレイユニット

センターインフォメーションディスプレイ（C I D）制御ユニットにおいて、制御プログラムの設計検討が不十分なため、電圧低下時にC I Dの表示機能が正常に動作しなくなることがある。そのため、直前直左を確認するカメラおよびバックカメラの映像がC I Dに表示されず、保安基準に適合しないおそれがある。

全車両、C I D制御ユニットの制御プログラムを対策仕様書き換える。

注： ☐ はプログラムを書き換える部品を示す。

識別：助手席ドアのヒンジ部分に黄色ペイントを塗布する。
