Veokite
tagastamise tingimused

Sõiduki tagastamise tingimused rendiperioodi lõppedes.

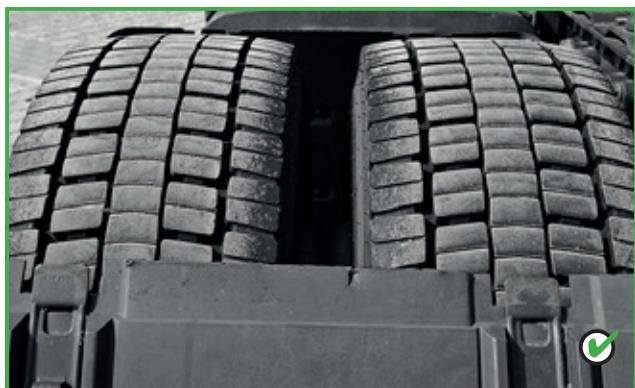
LUBATAV

- Kõik vahetatud rehvid peavad olema sama margi, tüübi ja suurusega nagu olid algsed rehvid.
- Kõikidel rehvidel, sealhulgas varurehvil, peab mustri sügavus olema vähemalt 7 mm, need peavad vastama kõikidele ohutus- ja kasutusnõuetele, samuti normatiivsetele nõuetele, ning neil ei tohi olla kahjustusi.
- Juhtteljel ei tohi olla taastatud või käsitsi lamellitud revid.
- Kasutada ei tohi ka rehve, millel esineb nähtavaid kahjustusi, nagu näiteks lõõgikahjustusi, torkekahjustusi või valest kasutamisest tingitud kahjustusi.
- Samal teljel ei tohi kasutada erineva protektori (musteri), margi ja tüübiga rehve.

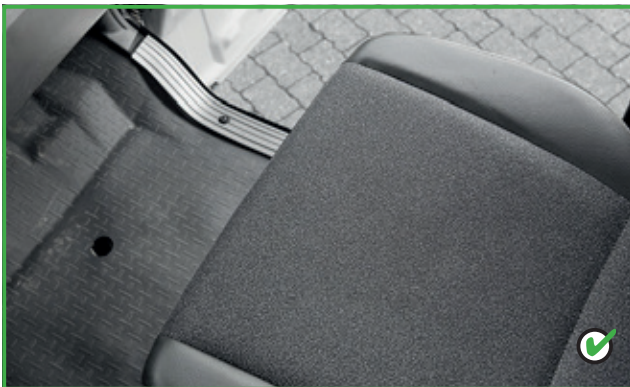
LUBATAV

Normaalsest kasutusest tulenevad kulumise märgid ja pisidefektid

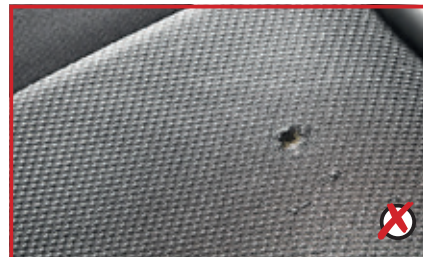
Rebendid ja põletusaugud istmetes

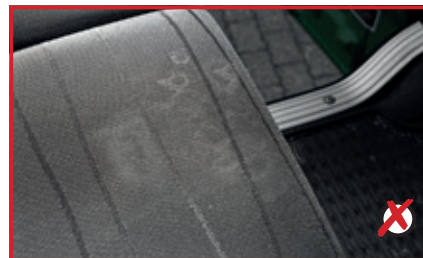
Määrduvad polstrid

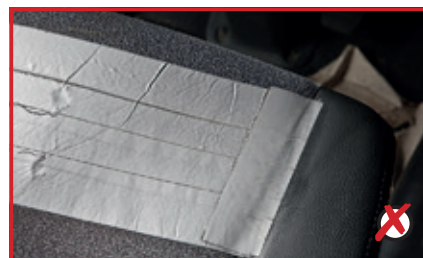
Ebakorrektelt parandatud istmekatted

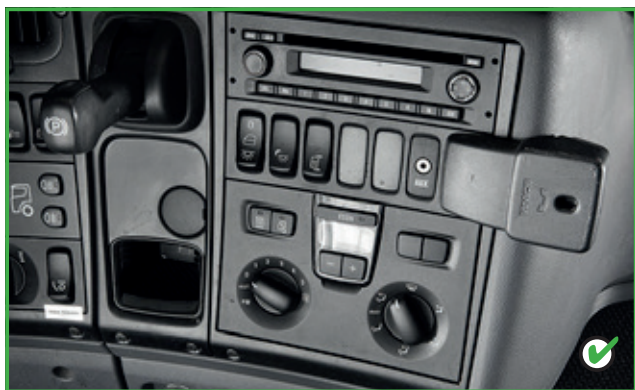
LUBATAV

Kõik lülitid töötavad nõuetekohaselt ja kõik kattekomponendid asuvad õiges kohas.

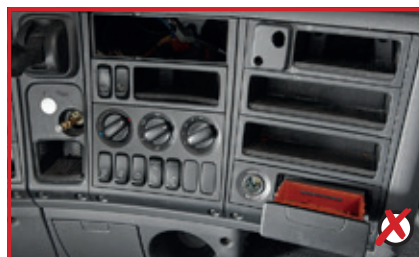
Armatuurilaualt on sinna paigaldatud osi eemaldatud

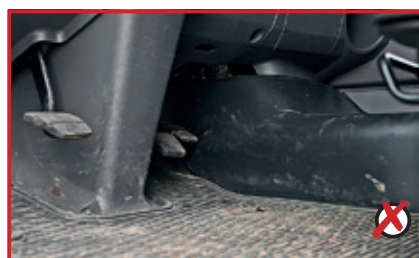
Määrdundud jalaruum

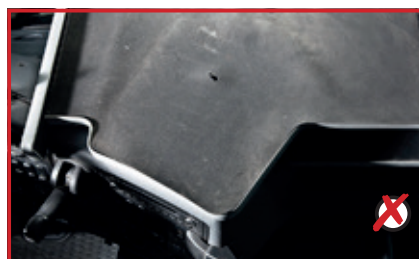
Puuritud augud kabiinis

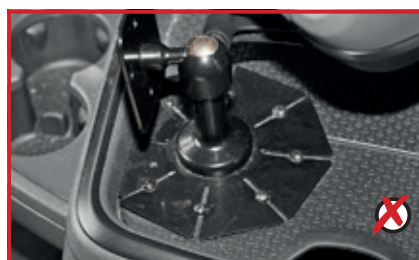
Muudetud ja omavoliliselt paigaldatud komponendid

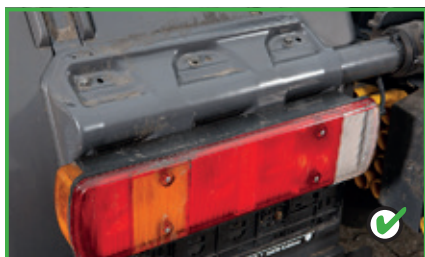
Valgustid on täielikult töökorras, korpusel ja klaasil pole kahjustuste märke.

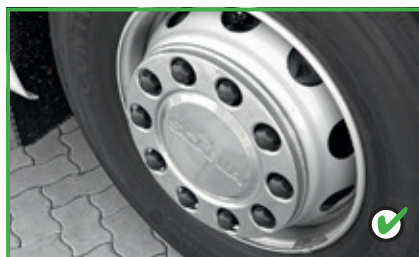
Veljed on kahjustamata ning neile võivad olla paigaldatud Scania ilukilbid ja dekoratiivrõngad.

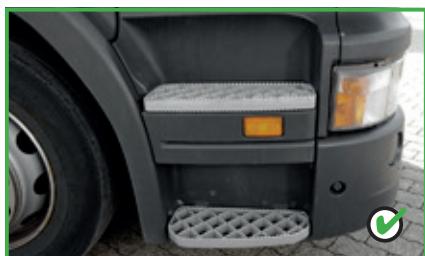
Astmed on terved ja kahjustusteta.

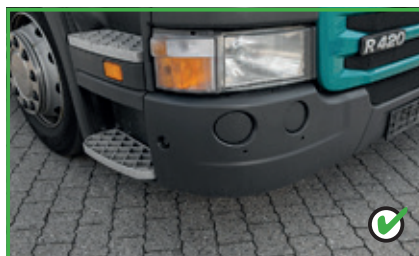
Väikesed kriimustused pörkeraua, pörkerauas ei ole mõrasid või löögist tekkinud auke.

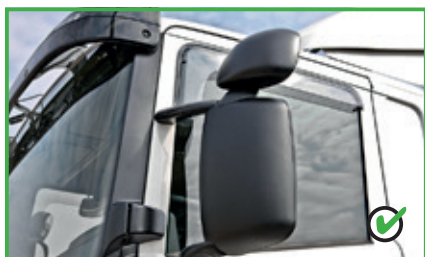
Välispeeglid on kahjustusteta ja täielikult töökorras.

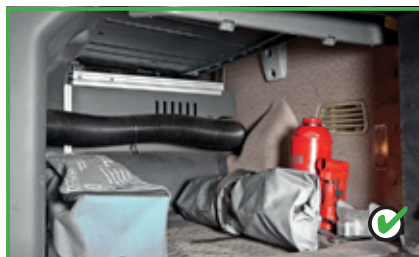
Hoiuruumis olevad tarvikud on olemas ja töökorras.

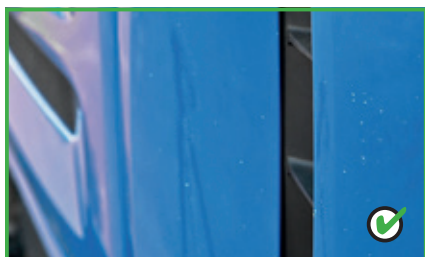
Kruusa ja kividude põhjustatud normaalne kulumine.

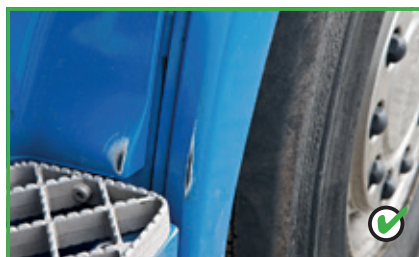
Normaalsest kasutamisest põhjustatud värvipindade kulumine

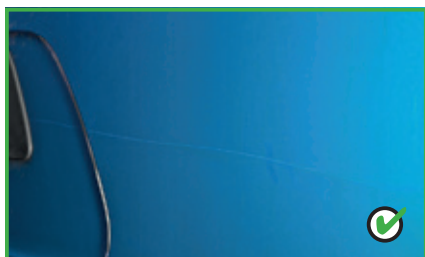
Väikesed pindmised kriimustused.

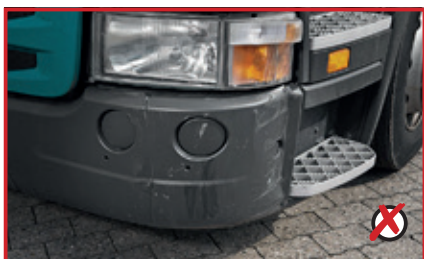
Pörkeraud on tugevalt kahjustatud/purunenud.

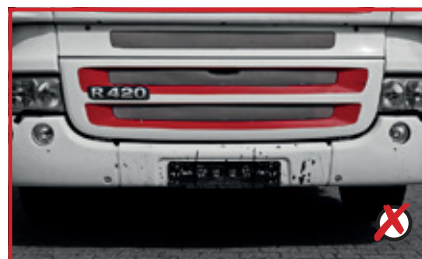
Suured värvikahjustused

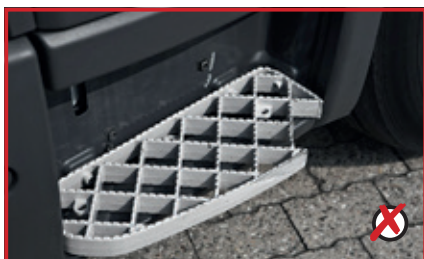
Purunenud ja kahjustatud astmed.

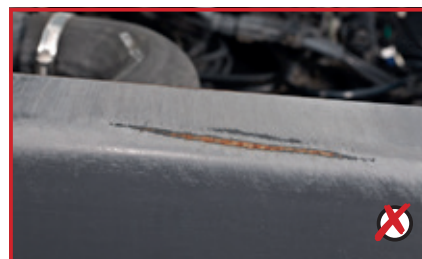
Suured roostekahjustused

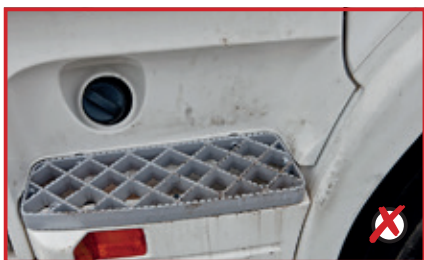
Suured värvikahjustused

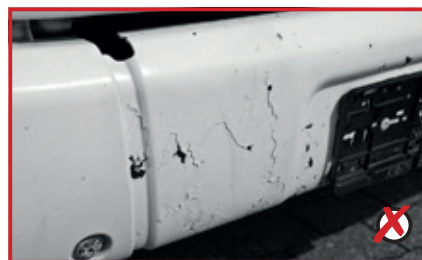
Kooruv või pragunev värvkate

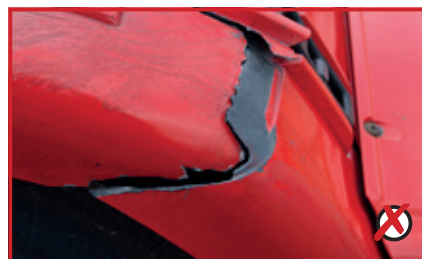
Rebendid rattakoopas/ poritiiva laienditel

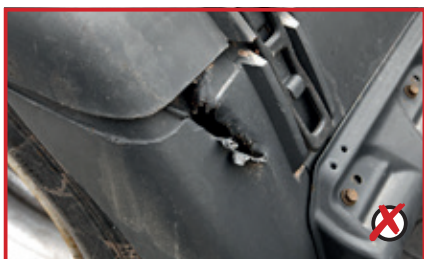
Purunenud rattakoopadetailid.

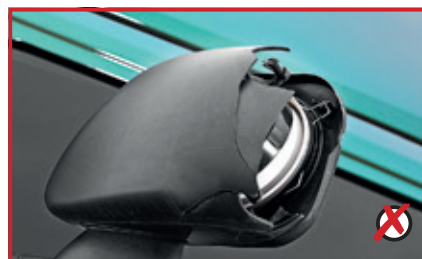
Purunenud välispeeglid.

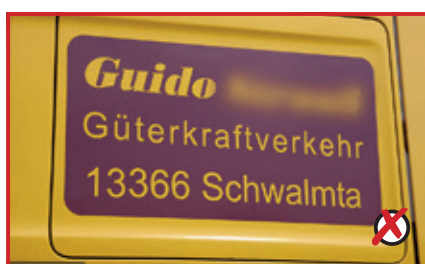
Eemaldamata kleebised ja tekstid

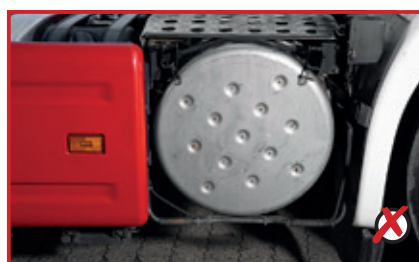
Puuduvad (kere) detailid

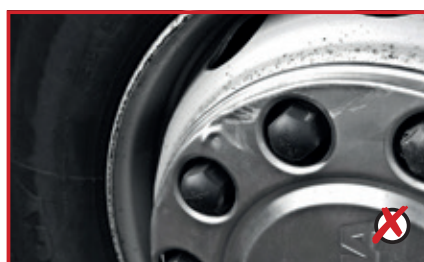
Kahjustatud või mõl-
kis veljed ja ilukilbid

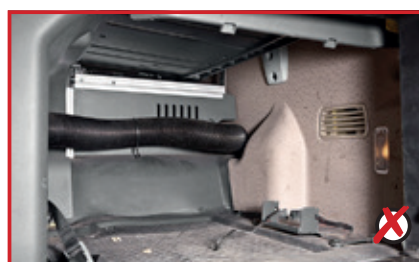
Puuduvad tarvikud
hoiuruumis

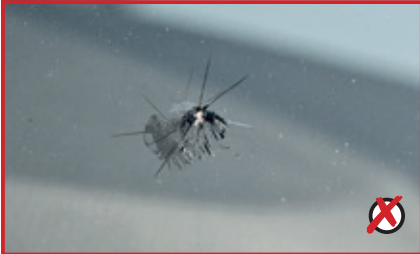
Mõrad või kivitäkked
tuuleklaasil kogu
klaasi ulatuses.

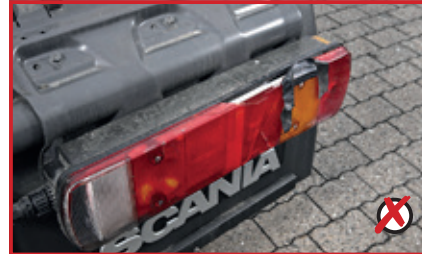
Katkised valgustid.

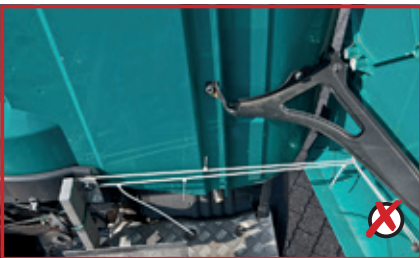
Valesti teostatud
remont.

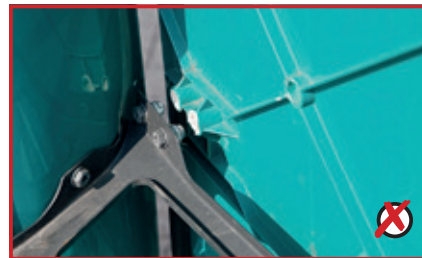
Valesti teostatud
remont.

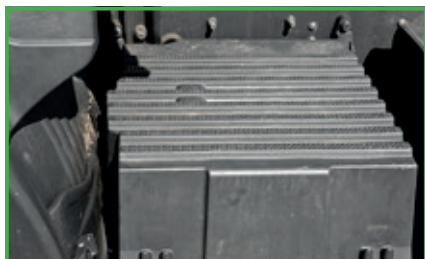
Akukate on terve ning kinnitatud

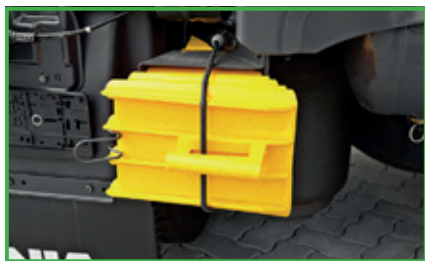
Rattatõkised on omal kohal ning kinnitatud

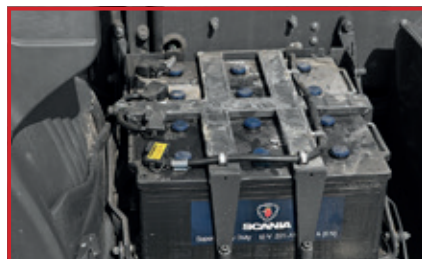
Akude kate on kadunud

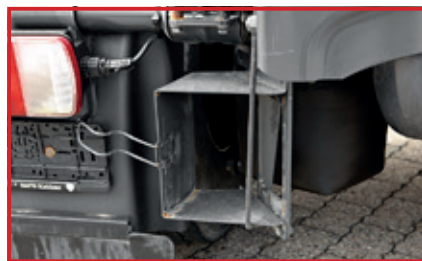
Rattatõkised on kadunud

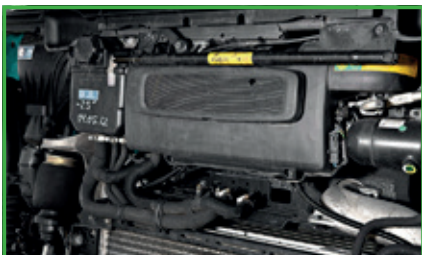
Kabiinitõstepumba kang on omal kohal

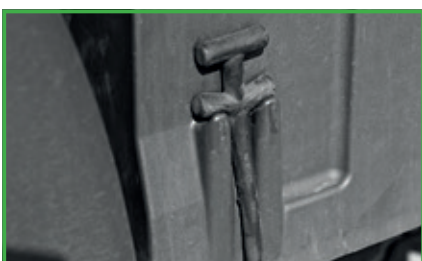
Originaalsed kinnitusrihmad ja -klambrid on terved ja omal kohal

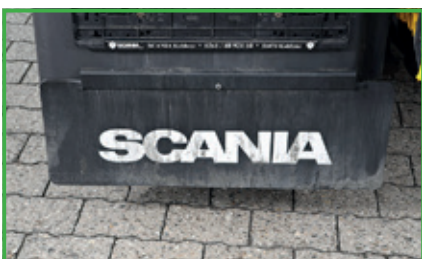
Porikaitised on terved ning omal kohal

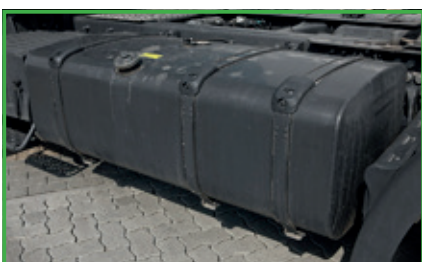
Kütusepaak on vigastusteta

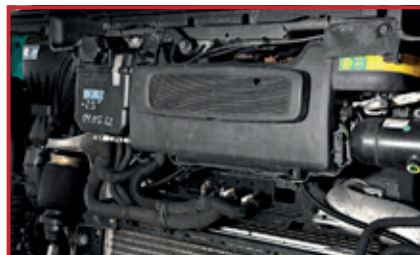
Kabiinitõstepumba kang on kadunud

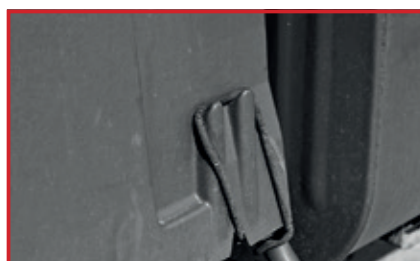
Originaalsed kinnitusrihmad ja -klambrid on purunenud või kadunud

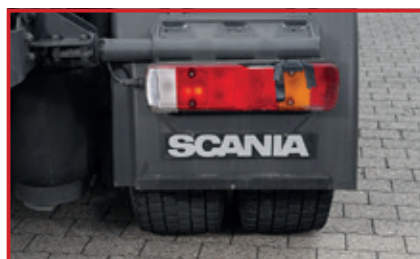
Porikaitised on katki või kadunud
