## リコール届出一覧表

| リコール届出番号 | 外3976 | リコール開始日 | 令和7年4月22日 |
| 不具合の部位（部品名） | 前方カメラ及び制御ユニット | | |

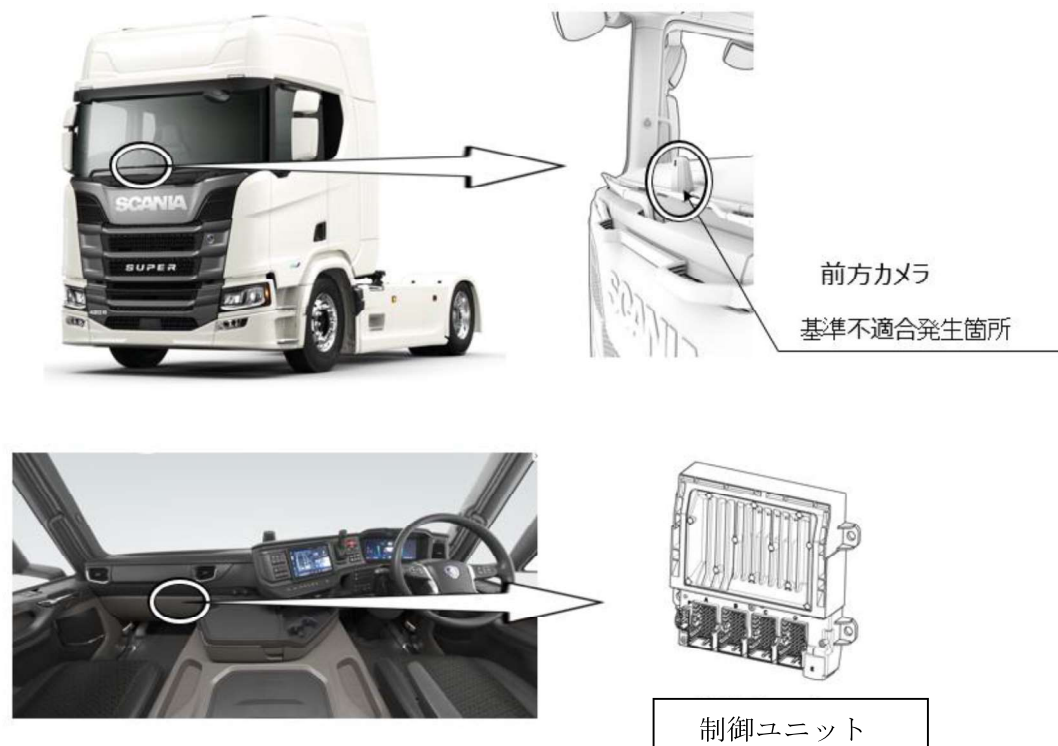
## 改善箇所説明図

### 不具合の内容

交通状況の情報を制御しているユニットにおいて、プログラムの設計検討が不十分なため、前方の障害物に対して感知が遅れることがある。  
そのため、協定規則159号に適合しない。

注： ☐ は対策する部品を示す。

### 改善の内容

全車両、当該ユニットを対策プログラムに更新する。
