リコール届出一覧表

リコール届出日:令和7年5月7日

リコール届出番号	外3993	リコール開始日	令和7年5月7日		
届出者の氏名又は名称	スカニアジャパン株式会社 製作国:スウェーデン 代表取締役 アラン・スーダン 製作者名:スカニアCV AB 問い合わせ先: 03-6735-3535 www. scania. com/jp				
不具合の部位 (部品名)	制動装置 (トレーラーエアホース)				
基準不適合状態にあると 認める構造、装置又は性 能の状況及びその原因	トレーラーとの連結時に使用するトレーラーエアホースにおいて、製造工程が不適切なため、強度が不足しているものがある。 そのため、走行振動等によりサービス回路(黄色ホース)が破損することにより警告灯が点灯し、トレーラー側にエアの供給がされず、トレーラーの制動力が全くなくなるおそれがある。 また、走行振動等によりエマージェンシー回路(赤色ホース)が破損することにより、トレーラー側にエアの供給がされず、トレーラーにブレーキがかかり、そのまま使用を続けると、最悪の場合、火災に至るおそれがある。				
改善措置の内容	全車両、トレーラーエアホースを良品に交換する。				
不 具 合 件 数	41件	事故の有無	なし		
発見の動機	市場からの情報による。				
自動車使用者及び自動車 特定整備事業者に周知さ せるための措置	・使用者: ダイレクトメール、または販売店からの電話により案内する。・弊社インターネットホームページに掲載する。・自動車特定整備事業者等:日整連発行の機関誌に掲載する。

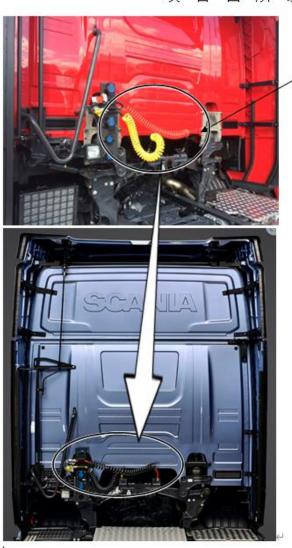
改善箇所説明図←

基準不適合発生個所

制動装置(トレーラーエアホース)↔

改善の内容←

全車両、トレーラーエアホースを良品に交換する。↩
