# リコール届出一覧表

| リコール届出番号 | 外-4231 | リコール開始日 | 令和 8 年 8 月 27 日 |
| 不具合の部位（部品名） | エアコン制御ユニット | | |

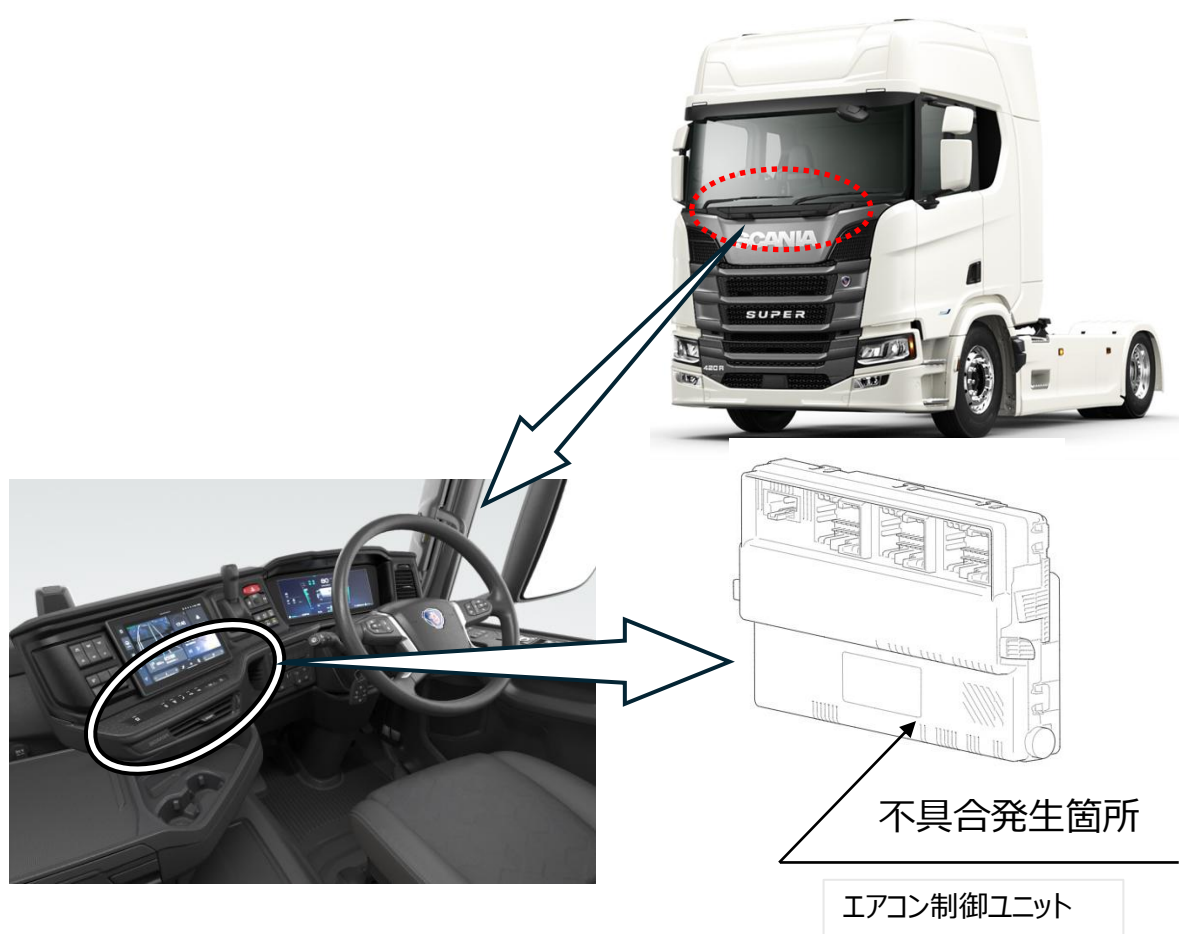
## 改善箇所説明図

エアコン制御ユニットにおいて、マイクロコントローラ用電源回路の動作電圧許容範囲に対する設計検討が不十分なため、動作電圧がマイクロコントローラの正常動作範囲から外れることがある。そのため、当該ユニットが停止してエアコンの送風ファンが停止し、デフロスタが機能せず、保安基準に適合しないおそれがある。

注： ☐ は対策品に交換する部品を示す。

全車両、エアコン制御ユニットを対策品に交換する。

識別：型式プレート之余白部分に、白色ペイントを塗布する。
